# **Studie zum Thema „Brandverhalten von Grünfassaden in großmaßstäblichen Versuchen“**

durchgeführt durch die  
Magistratsabteilung 39  
Prüf-, Überwachungs- und Zertifizierungsstelle der Stadt Wien  
Rinnböckstraße 15/2  
1110 Wien

Wien, am 20. Dezember 2018

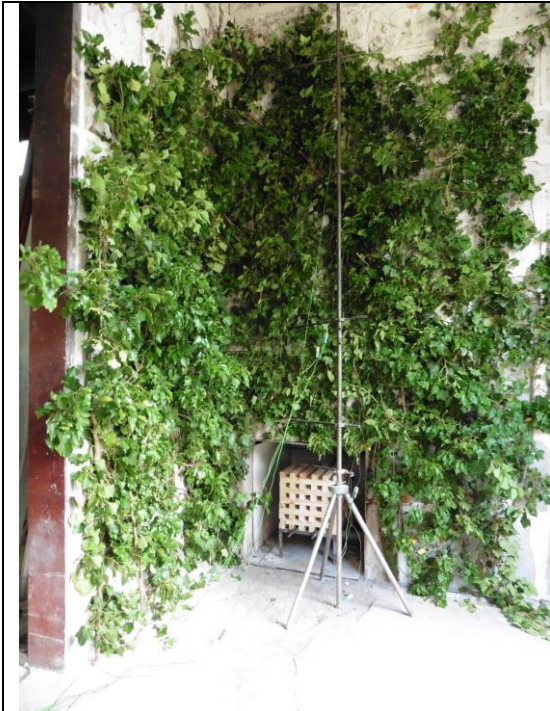
Abbildung 1-1: Efeu am Prüfstand der MA 39 vor der Fassadenbrandprüfung

Es zeigte sich, dass grundsätzlich alle getesteten Pflanzen im Großbrandversuch zu einer vertikalen Brandweiterleitung beitragen, indem sie strohfeuerartig in kurzer Zeit (wenige Sekunden) nach oben hin wegbrennen und zum Teil weiterglimmen (siehe folgende Abbildungen 1-1 und 1-2).

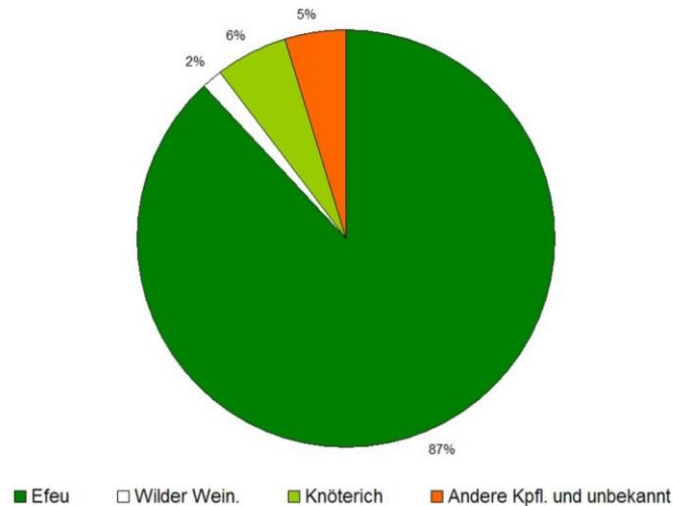
Abbildung 4-1: Brandhäufigkeit von Kletterpflanzen nach Art/Typ [12]

In einem Kurzbericht [12] wurden Brände, bei denen Fassadenbegrünungen eine Rolle gespielt haben, für den Zeitraum 2008 bis 2015 ausgewertet (Datenquelle der zugrunde liegenden Fallsammlung ist Google Alerts). In diesen acht Jahren wurden 54 Brandfälle mit Beteiligung von Fassadenbegrünung registriert, also etwa ein Brand pro zwei Monate. Auffällig ist, dass nach Abbildung 4-1 häufig Efeubegrünungen brannten – dies wohl, da Efeu als immergrüne Pflanze mehr trockene Totmasse in sich trägt als sommergrüne Kletterpflanzen, die einen jährlichen Laubabfall aufweisen.

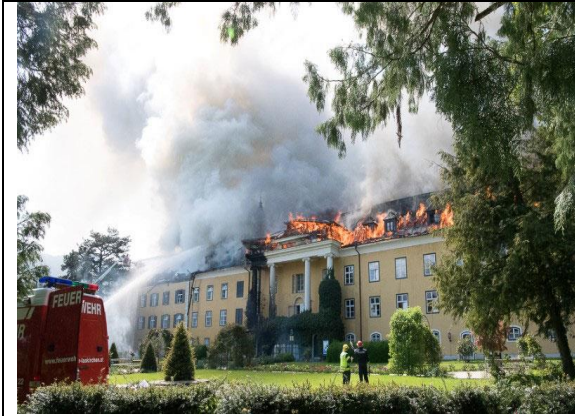
Abbildung 4-2: Brand des Schlosses Ebenzweier [13]

Diese erscheint umso wichtiger dadurch, dass sich auch in Österreich Brandfälle finden, bei den Fassadenbegrünungen eine Rolle spielten. Als prominentester Fall ist sicher der Brand im Schloss Ebenzweier, Altmünster, Oberösterreich vom 9. Mai 2016 zu nennen (siehe auch folgende Abbildungen 4-2 und 4-3).

Nach [14] löste eine achtlos weggeworfene Zigarette die Entzündung des eine Säule vor dem Schloss umrankenden Efeus aus, der den Brand in den hölzernen Dachstuhl des Schlosses weiterleitete. Kurze Zeit später stand der Dachstuhl in Vollbrand und konnte erst Tage später vollständig gelöscht werden. Personenschaden entstand glücklicherweise keiner, der finanzielle Schaden ist jedoch hoch und beläuft sich auf ca. 17,5 Millionen Euro.

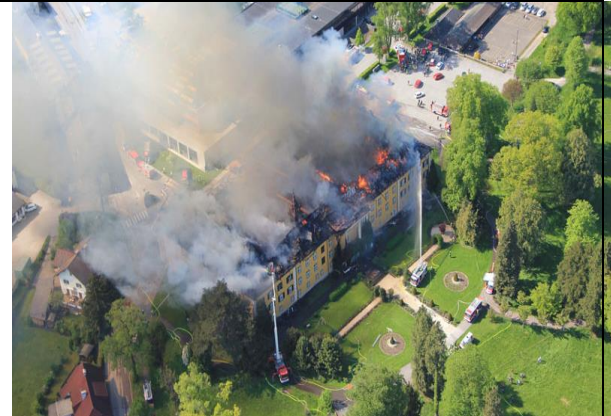
Abbildung 4-3: Brand des Schlosses Ebenzweier [13]

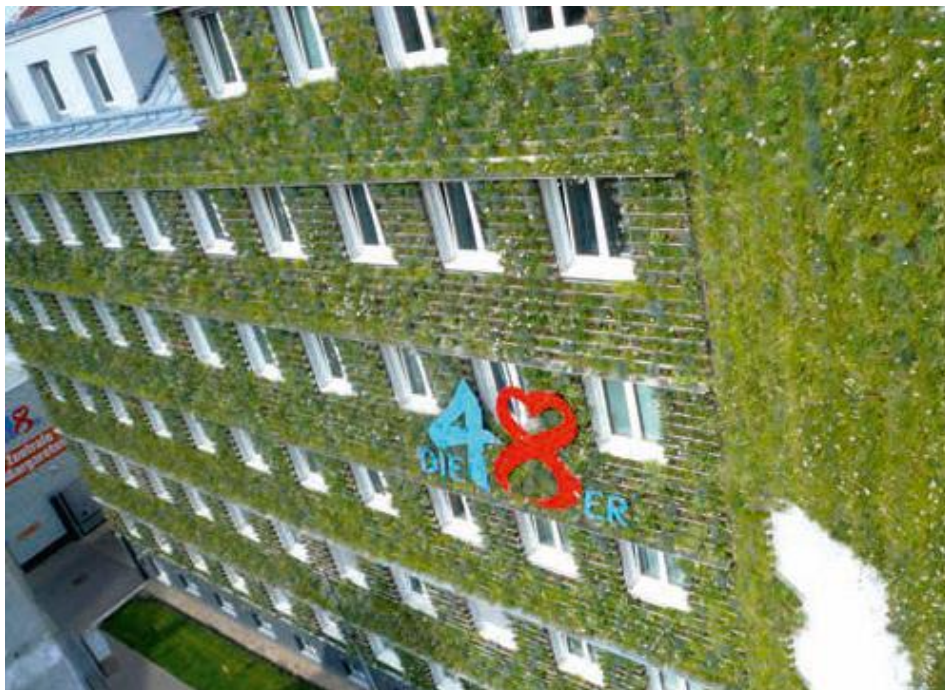
Abbildung 5-1: Gebäude der MA 48 in Wien 5., Einsiedlergasse [10]

Zweitere umfasst eine Vielzahl von Systemen in Modulform oder in Regalform und stellt fassadentypenmäßig zumeist eine vorgehängte hinterlüftete Fassade dar. Die Systeme bestehen aus einem Pflanzuntergrund, einer Möglichkeit zur Bewässerung und Nährstoffversorgung sowie einer Konstruktion, die sowohl den Pflanzuntergrund als auch die Pflanzen selbst in Position hält (Vegetationsträger). Die Pflanzen selbst sind in einer großen Bandbreite variabel. Nachteil der fassadengebundenen Bepflanzung sind die vergleichsweise hohen Kosten in Errichtung (> 500 €/m<sup>2</sup> laut [10]) und Instandhaltung. Als wohl prominentestes Beispiel einer fassadengebundenen Begrünung in Wien darf das Gebäude der Magistratsabteilung 48 genannt werden.

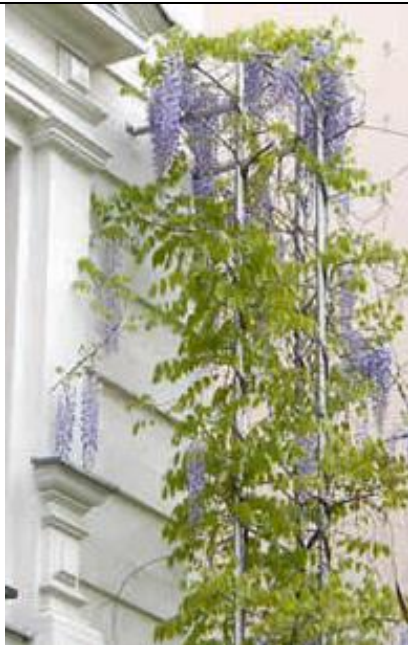
Abbildung 5-2: bodengebundene Fassadenbegrünung mit linearer Kletterhilfe

Die bodengebundene Fassadenbegrünung ist im natürlich gewachsenen Boden platziert und ermöglicht lediglich eine Begrünung in der Wuchshöhe der verwendeten Kletterpflanze. Eine ausreichend (insbesondere der Wuchshöhe) dimensionierte Pflanzgrube ist herzustellen. Durch die Kletterhilfe ist es möglich, nur bestimmte Flächen zu begrünen und sogar Muster zu realisieren. Es ist auf eine ausreichende Dimensionierung der Kletterhilfe und auf eine ausreichende Anzahl von Ankerpunkten zu achten. Die Kletterhilfe kann sowohl aus Metall, aber auch aus Holz oder Kunststoff bestehen. Starre Konstruktionen werden vor allem für Kletterpflanzen verwendet, die ein starkes Dickenwachstum aufweisen und/oder, die bei Seilkonstruktionen zu einer zu hohen Spannung führen könnten. Dabei ist auch hier auf eine ausreichende Dimensionierung (Durchmesser der Rohre/Stäbe) der Kletterhilfen zu achten. Netzartige Konstruktionen ermöglichen eine flächige Begrünung durch Kletterpflanzen (siehe auch folgende Abbildungen, entnommen aus [10]).

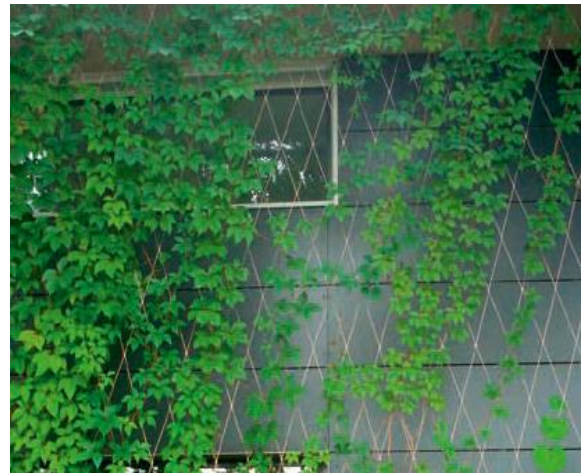
Abbildung 5-3: bodengebundene Fassadenbegrünung mit flächiger Kletterhilfe

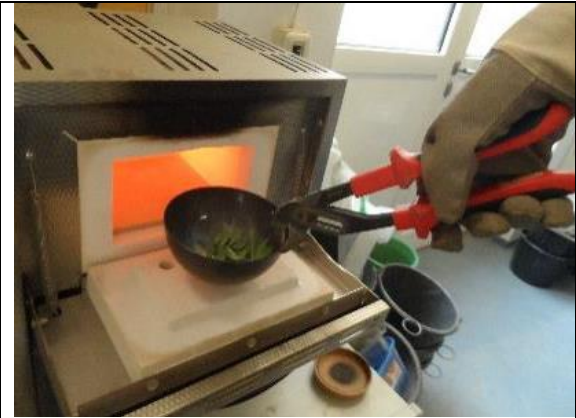
Abbildung 7-1: Einbringen von Pflanzenteilen in den Muffelofen [21]

Im Muffelofen wurden zunächst konstant 850 °C gehalten und in der zweiten Versuchsreihe mehrere Temperaturebenen zwischen 500 °C bis 700 °C gefahren (dies in Anlehnung an die aus einer Vielzahl von Versuchen bekannte Temperaturentwicklung beim Großbrandversuch).

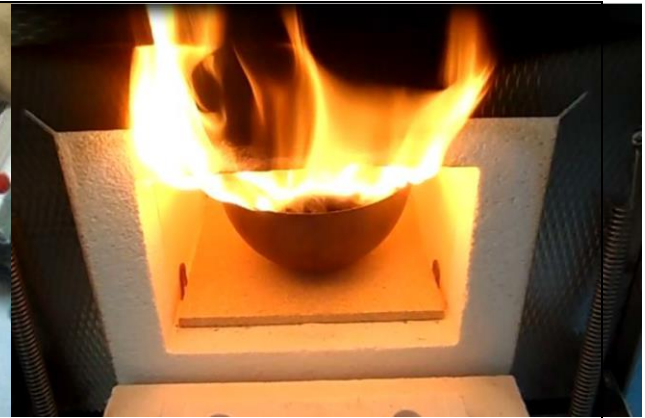
Abbildung 7-2: Mitbrand von Pflanzenteilen im Muffelofen [21]

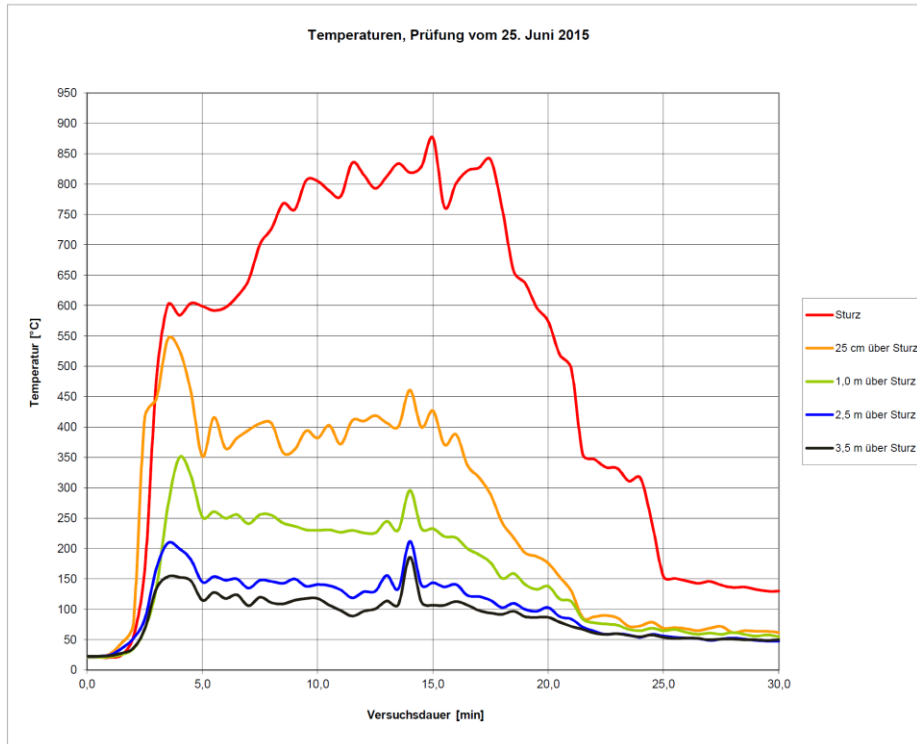
Abbildung 7-5: Temperaturverläufe, Versuch Efeu ohne Rankhilfe

Oberhalb der Brandkammer waren sämtliche Blätter bis zum oberen Ende der Grünfassade weggebrannt, die Triebe waren ab einer Höhe von ca. 2 m über Brandkammer noch am Prüfstand vorhanden, teilweise waren diese verkohlt. Rechts neben der Brandkammer waren sowohl die Blätter als auch die Triebe unzerstört vorhanden (Trennlinie ist faktisch das rechte Ende der Brandkammer).

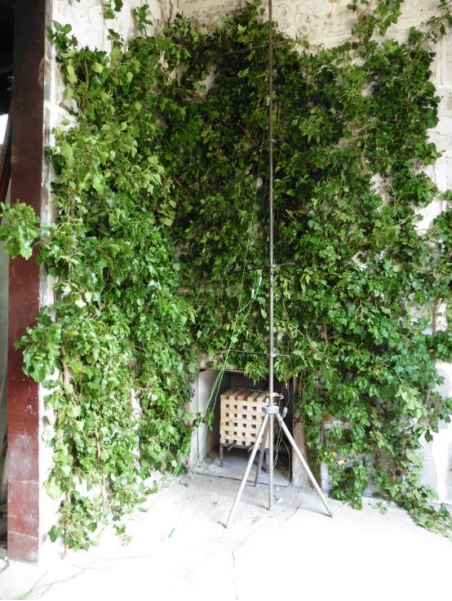
<p>Abbildung 7-6: Efeu am Prüfstand der MA 39 vor der Fassadenbrandprüfung</p>	<p>Abbildung 7-7: kurzzeitige vertikale Brandweiterleitung während der Brandprüfung</p>

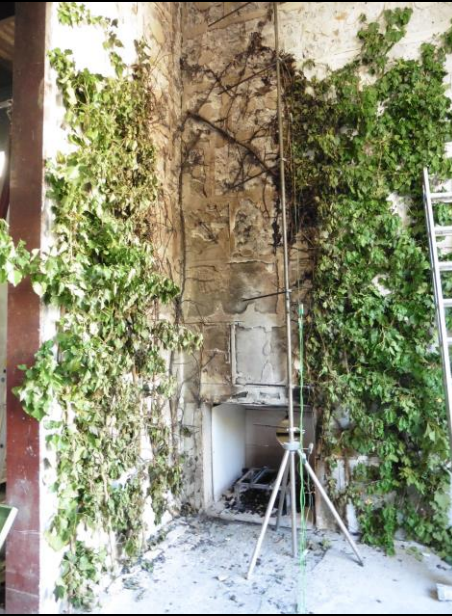
<p>Abbildung 7-8: Fassadenbegrünung zum Ende der Prüfung</p>	<p>Abbildung 7-9: Fassadenbegrünung nach der Prüfung – keine seitliche Brandweiterleitung erkennbar</p>

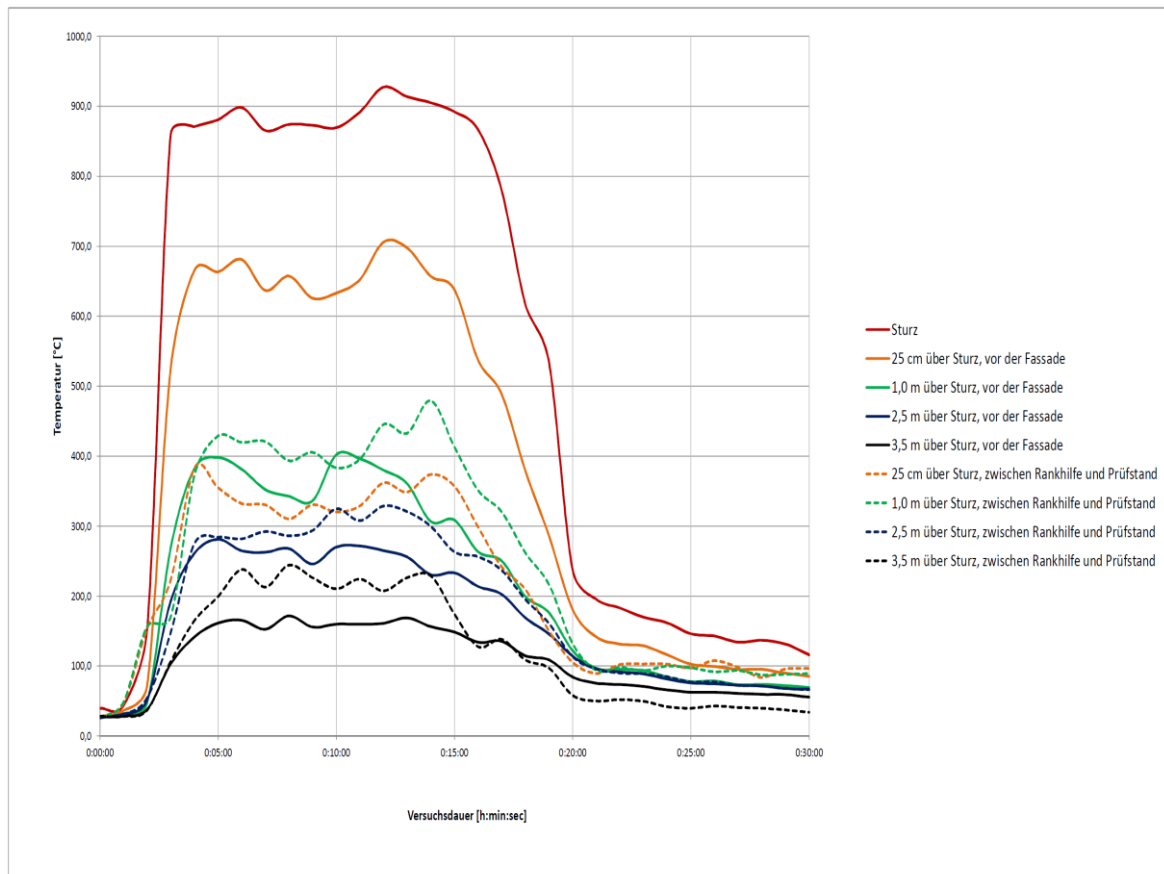
Abbildung 7-11: Temperaturverläufe, Versuch 2

Jeweils ca. 50 cm von der Innenecke aus gemessen waren sowohl am breiten Probeflügel (*Parthenocissus*) als auch am schmalen Probeflügel (*Akebia*) sämtliche Pflanzenteile verbrannt/verkohlt und abgefallen, es waren keine Pflanzen mehr am Rankgerüst vorhanden. Oberhalb der linken 50 cm der Brandkammer waren die Pflanzen bis zu einer Höhe von ca. 2,5 m weggebrannt, darüber waren noch verkohlte Blätter und Triebe am Rankgerüst haftend. Unmittelbar links neben der Brandkammer war nur eine geringe Schädigung der Grünfassade (vertrocknete Pflanzenteile) erkennbar.

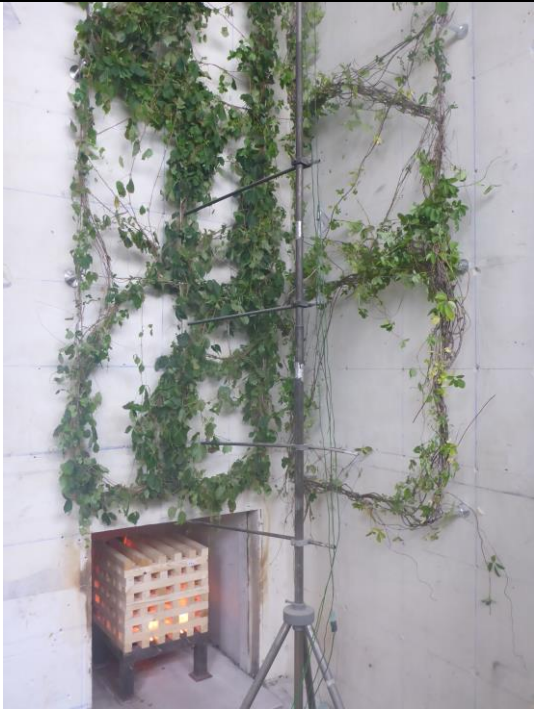
<p>Abbildung 7-12: Montage der Rankhilfe am Prüfstand</p>	<p>Abbildung 7-13: Montage der Pflanzen (links: <i>Parthenocissus tricuspidata</i>, rechts: <i>Akebia quinata</i>) auf der Rankhilfe</p>

Am Morgen des 3. Juli 2018 wurden die Pflanzen aus den Trögen entnommen und mittels metallischem Bindedraht an die Edelstahlseile der Rankhilfe montiert. Die Triebdichte entsprach lt. ExpertInnen der Universität für Bodenkultur jener von in der Realität auftretenden Grünfassaden bei Verwendung von Kletterhilfen. Im linken Bereich oberhalb der Brandkammer wurde *Parthenocissus tricuspidata* (Dreispitziige Jungfernrebe, Wilder Wein), im rechten Bereich *Akebia quinata* (Fingerblättrige Akebie) appliziert.

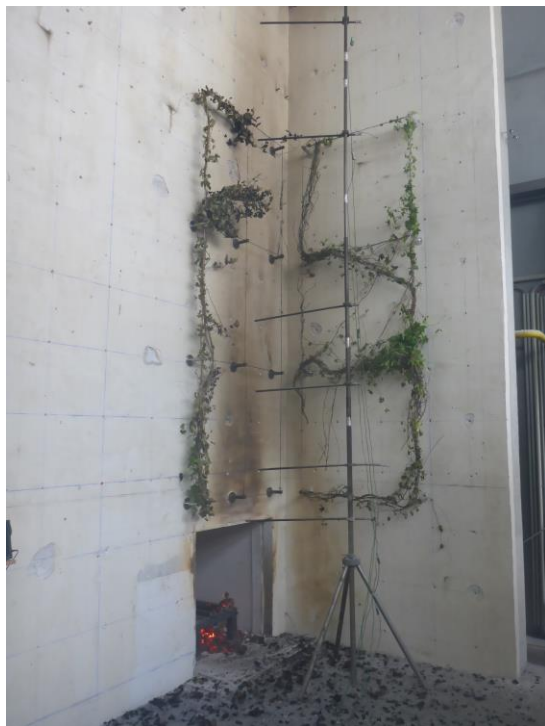
Abbildung 7-16: Fassadenbegrünung zum Ende der Prüfung

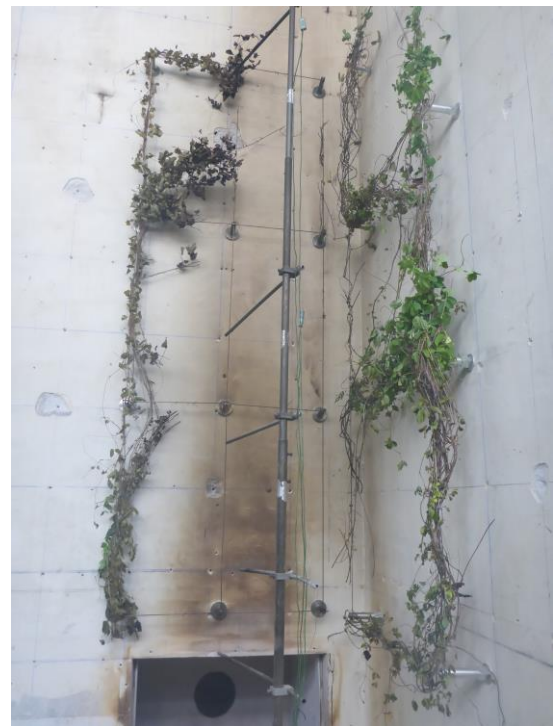
Abbildung 7-17: Fassadenbegrünung nach der Prüfung

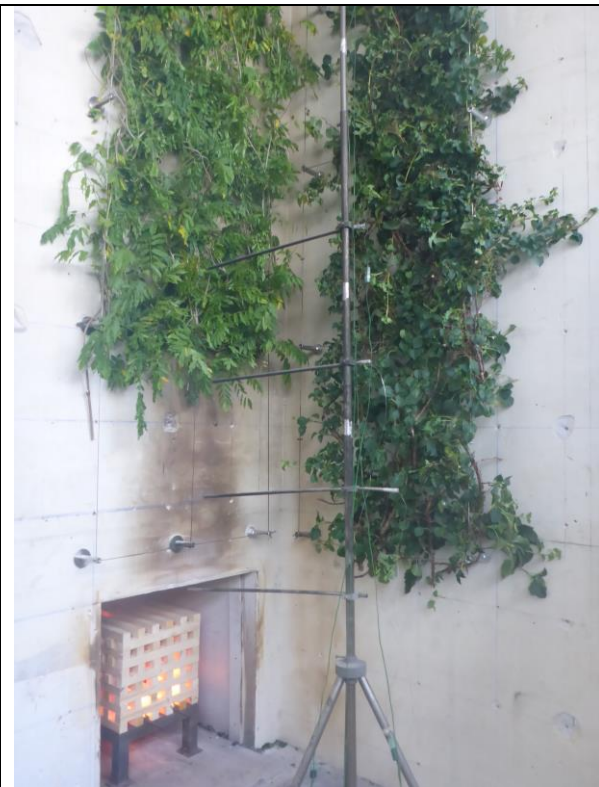
Abbildung 7-19: Fassadebegrünung unmittelbar beim Start des Versuches

Aufgrund der beobachteten Brandweiterleitung ist das Ergebnis als positiv hinsichtlich der Kriterien der ÖNORM B 3800-5 zu beurteilen.

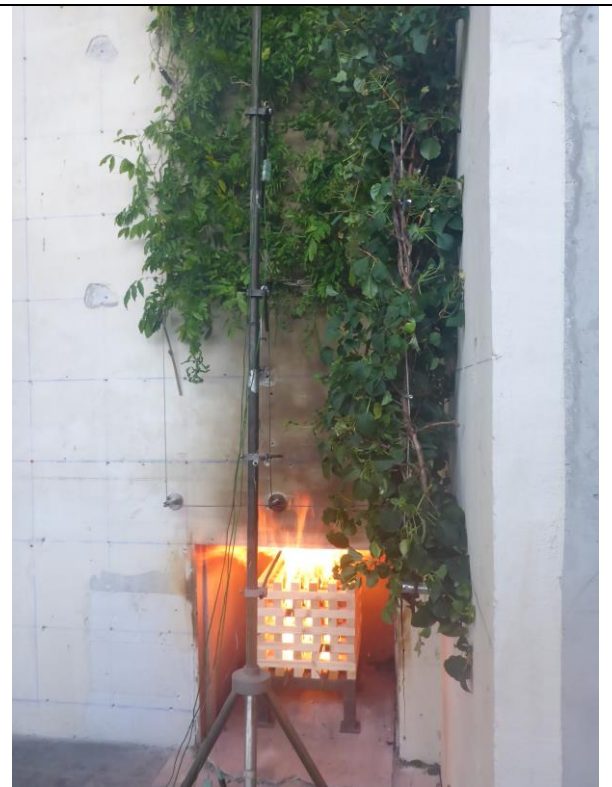
Abbildung 7-20: Probekörper nach ca. 5 Minuten Versuchsdauer

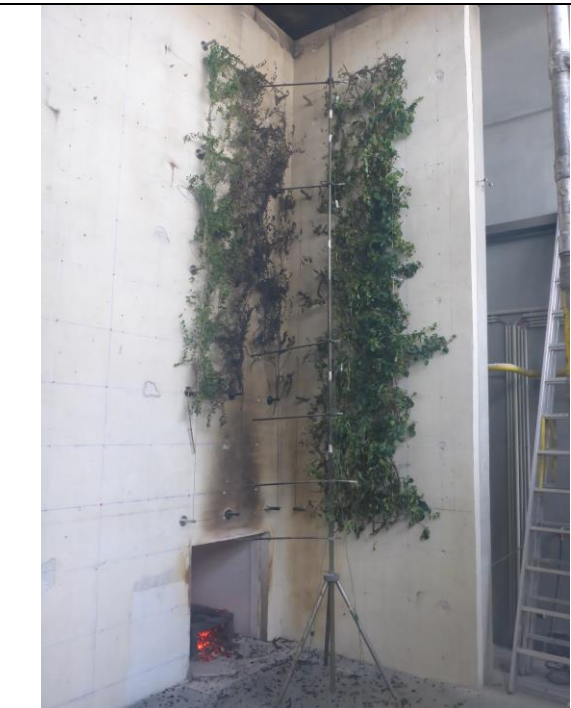
Abbildung 7-22: Fassadebegrünung nach der Prüfung

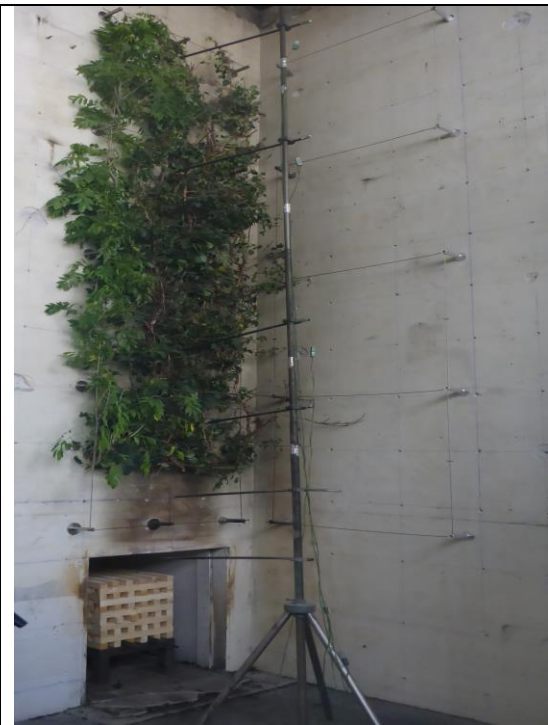
Abbildung 7-24: Grünfassade vor der Fassadenbrandprüfung

Aufgrund der beobachteten Brandweiterleitung ist das Ergebnis als negativ hinsichtlich der Kriterien der ÖNORM B 3800-5 zu beurteilen.

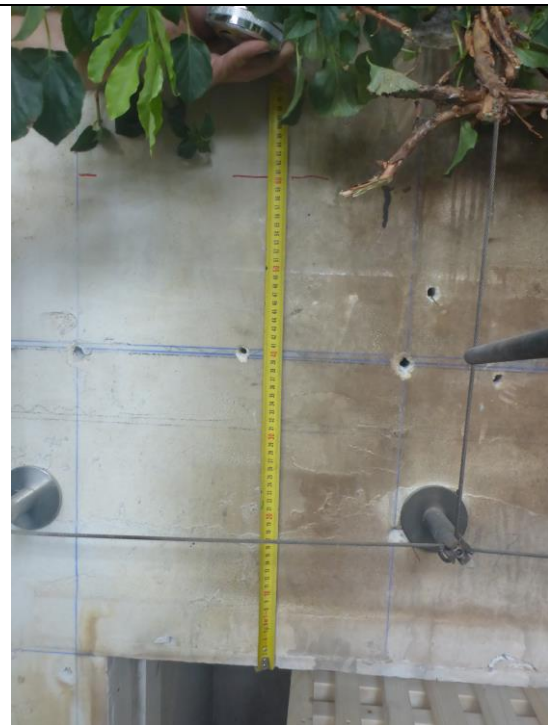
Abbildung 7-25: Abstand von 60 cm oberhalb der Brandkammer

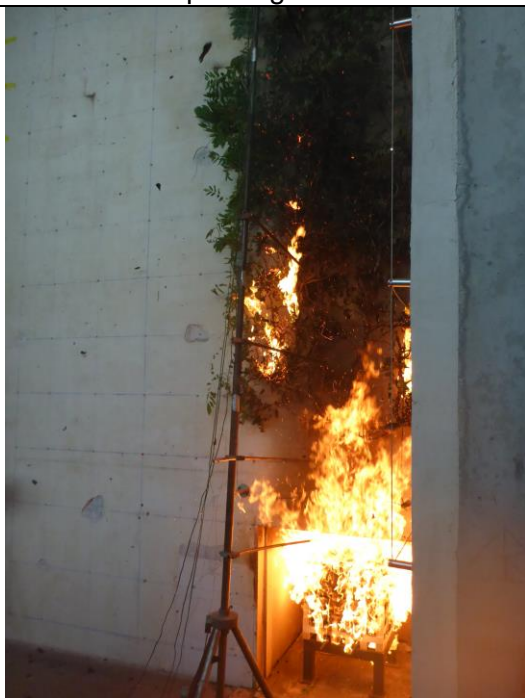
Abbildung 7-26: kurzzeitiger Durchzündungseffekt an der Grünfassade

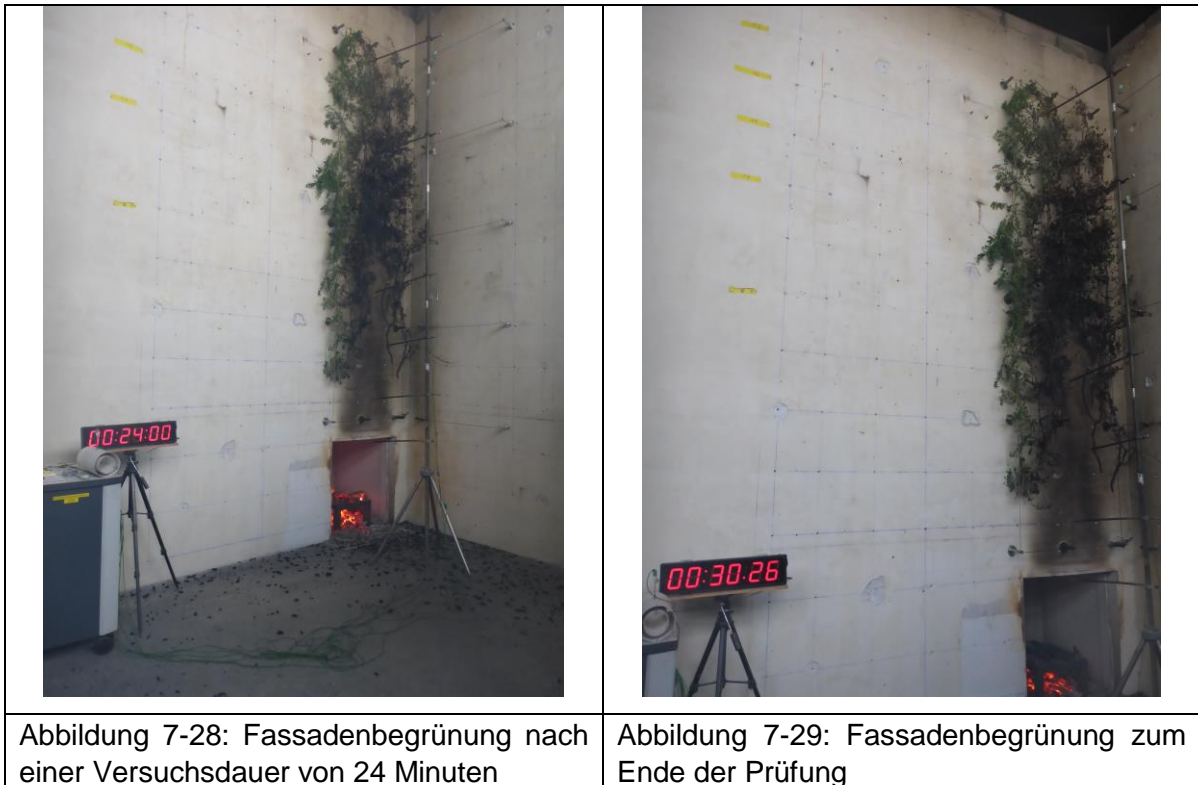
Abbildung 7-27: Maximum des Holzkrippenbrandes nach ca. 12 Minuten Versuchsdauer .....	49
Abbildung 7-28: Fassadenbegrünung nach einer Versuchsdauer von 24 Minuten .....	50
Abbildung 7-29: Fassadenbegrünung zum Ende der Prüfung .....	50
Abbildung 9-1: Lineare Brandschutz-elemente zur Verhinderung einer Brandweiterleitung, Objekt MA 48 [10] .....	53
Abbildung 9-2: Fassadenbegrünung mit geschoßweise angeordneten Brandschutz- elementen, Objekt MA 48 [10].....	53
Abbildung 9-3: Systemskizzen möglicher zukünftiger Fassadenbegrünungsanordnungen an Gebäuden.....	56

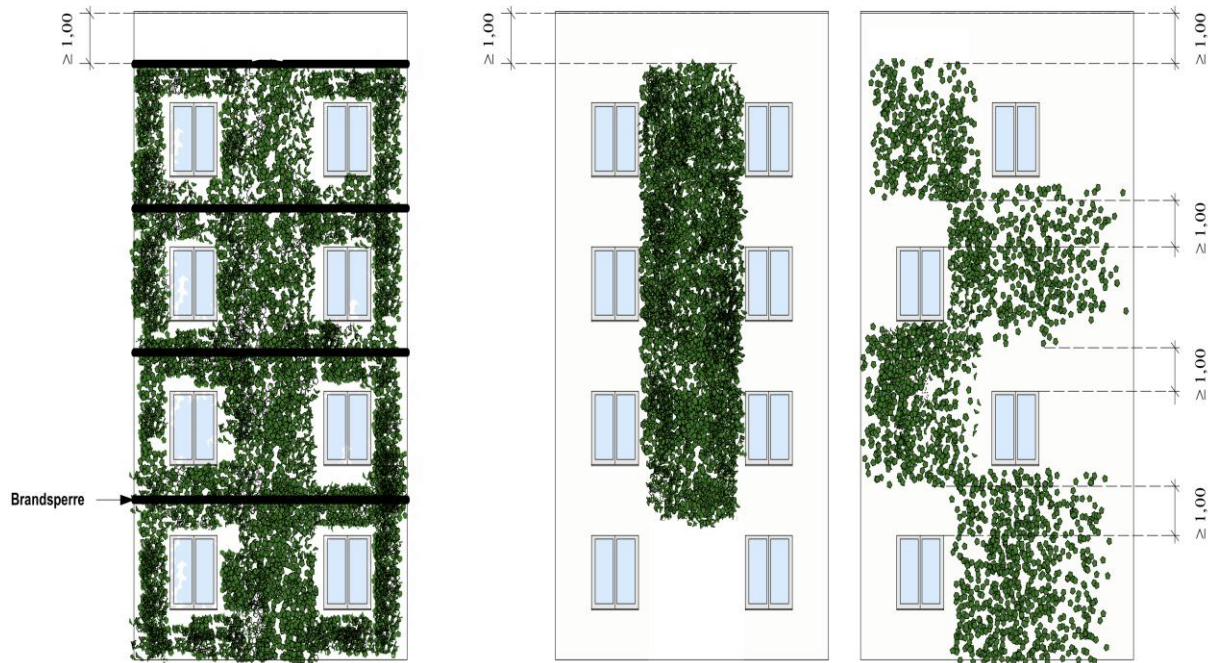
Beispielhaft sind in der folgenden Skizze vorstellbare nachweisfreie Varianten der Montage von Fassadenbegrünungen mit Kletterpflanzen mit/ohne Rankhilfe in den Gebäudeklassen 4 und 5 skizziert (Maße in m):

Abbildung 9-3: Systemskizzen möglicher zukünftiger Fassadenbegrünungsanordnungen an Gebäuden
